瑕疵保証 建物検査 報告書

検査対象住宅 : 熊本県菊池郡菊陽町津久礼 既存戸建 様邸

所在地 : 熊本県菊池郡菊陽町津久礼2268-143

日本住宅品質検査センター株式会社

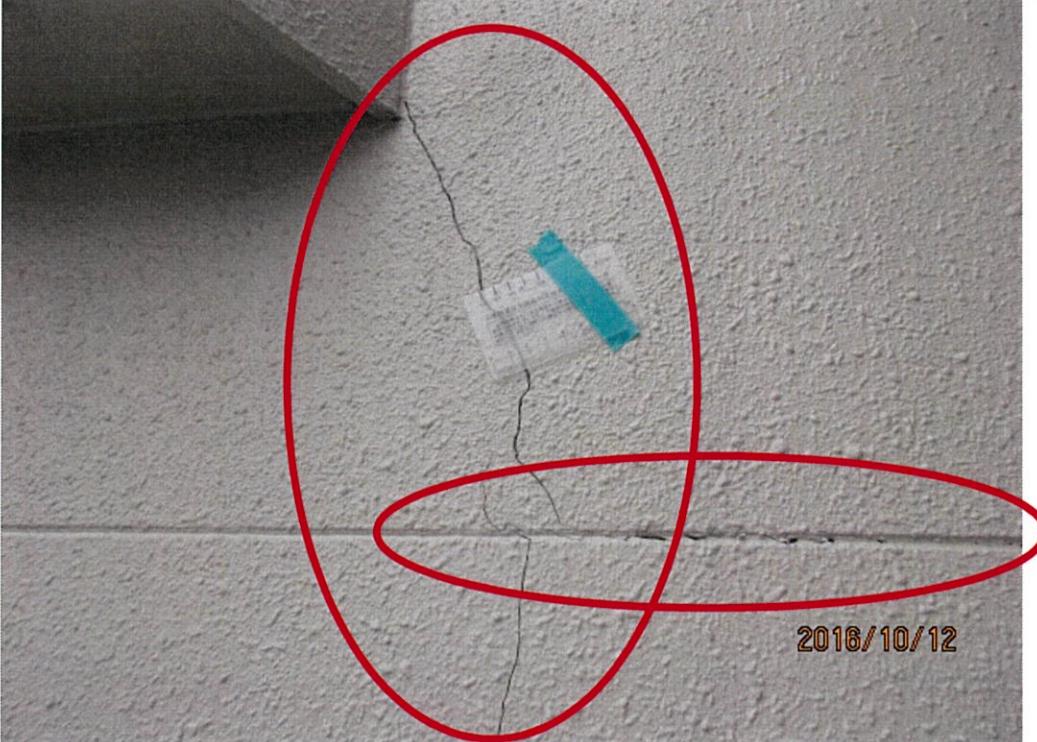
指摘箇所	指摘内容	助言等
①	玄関窓部外壁のクラック、シーリングの切れ	シーリング充填等の補修が必要になります。
②	地震による瓦のズレ	瓦のズレを補修する必要があります。

1 外壁クラックとシーリングの切れ

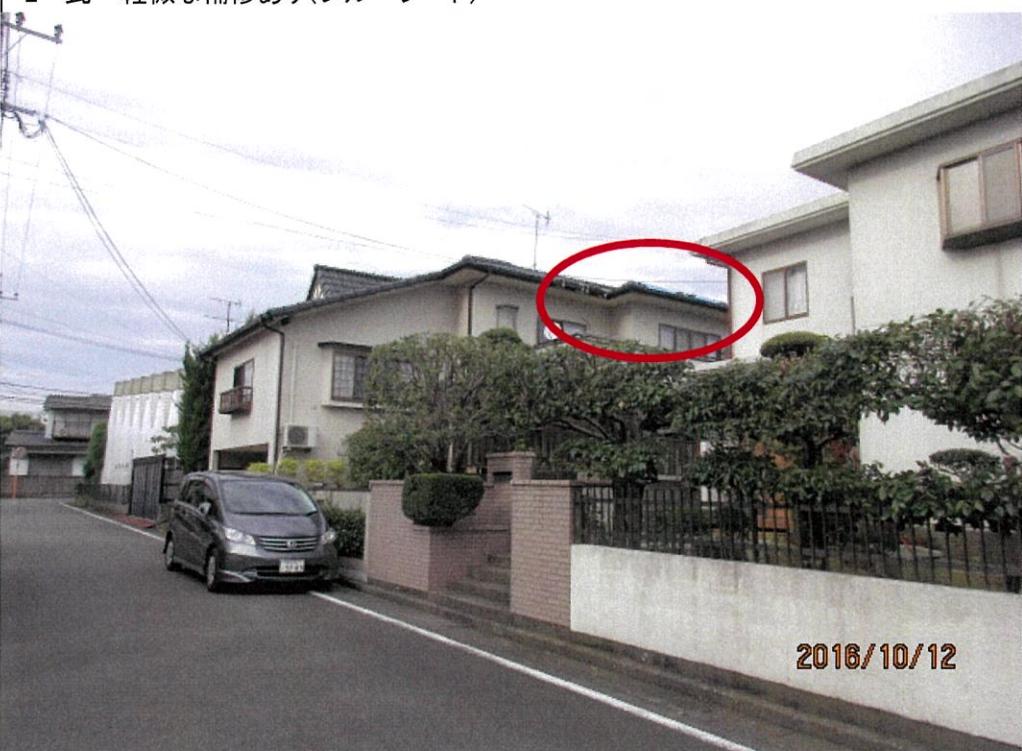
2 瓦へ軽微な補修あり(ブルーシート)

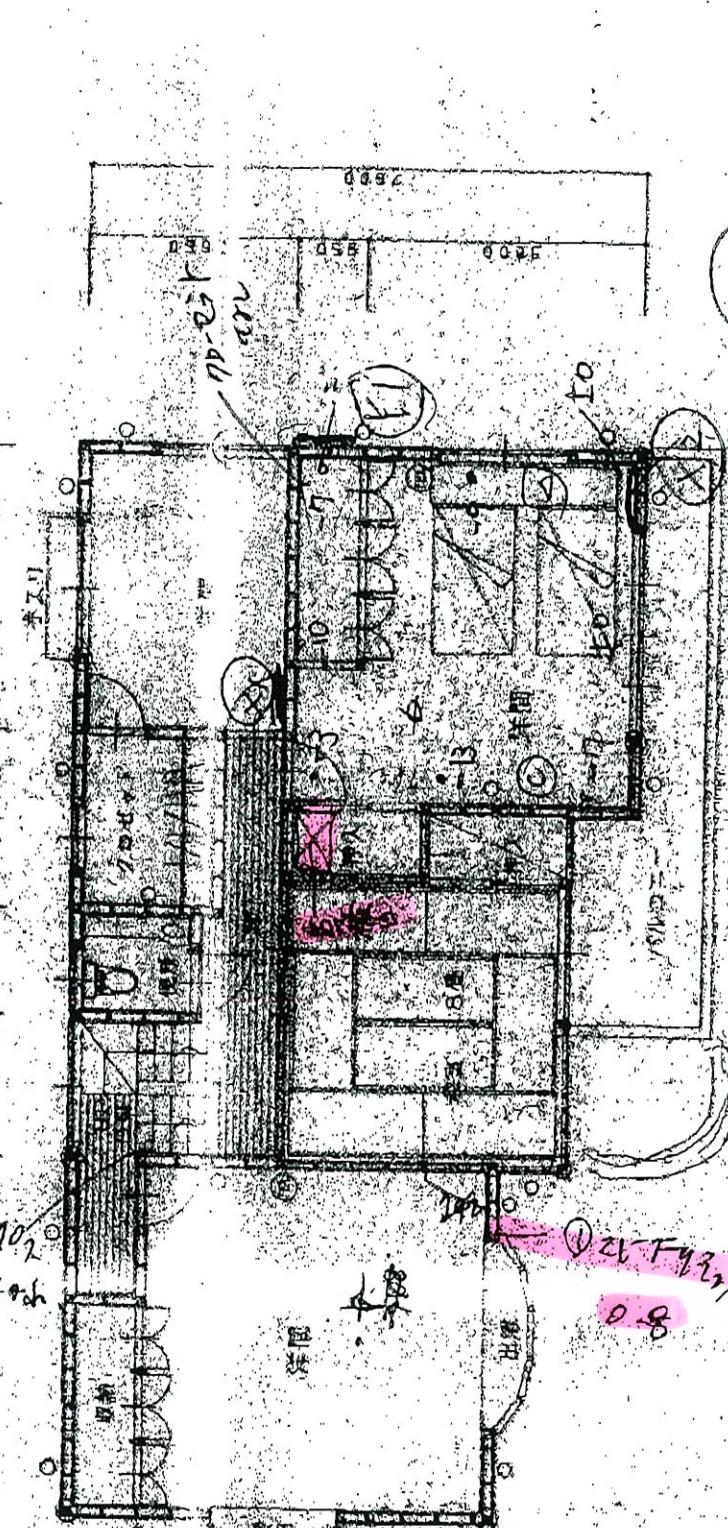
13/4500 = 2.8 /1000

X① 柱高直
3m H=1500 : 2.0 /1000.

H=1500 : 0.6 /1000.
