インスペクション結果報告書

所在地 熊本県合志市幾久富1758-777

日本住宅品質検査センター株式会社
東京都台東区寿3-15-15 水新ビル4階
TEL 03-5830-3128 FAX 03-5826-0312

既存住宅状況調査 調査報告書

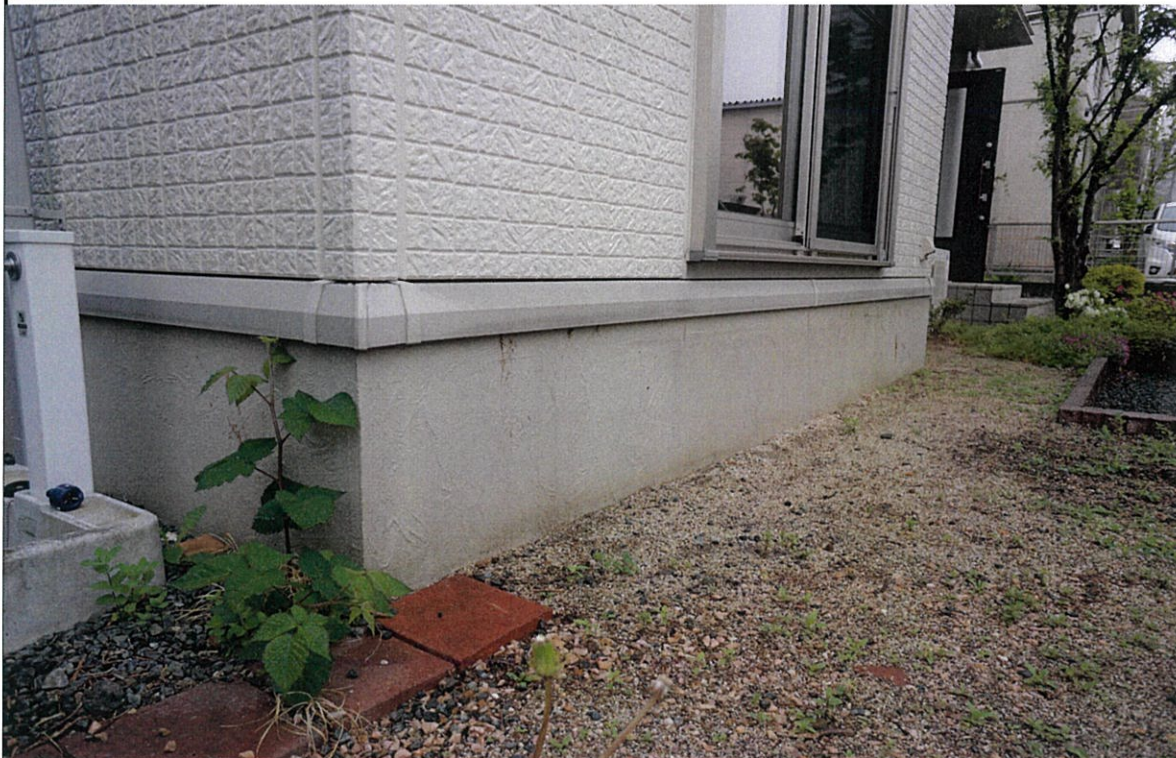
2 枚目 基礎立上り

(5) 鉄筋の露出	<input checked="" type="checkbox"/> ア 無し <input type="checkbox"/> イ 有り（下表に記入） a. 鉄筋の露出が確認された場所 <input type="checkbox"/> 東面 <input type="checkbox"/> 西面 <input type="checkbox"/> 南面 <input type="checkbox"/> 北面
備考	・基礎立上り部分のモルタル仕上げのひび割れが5箇所確認された。

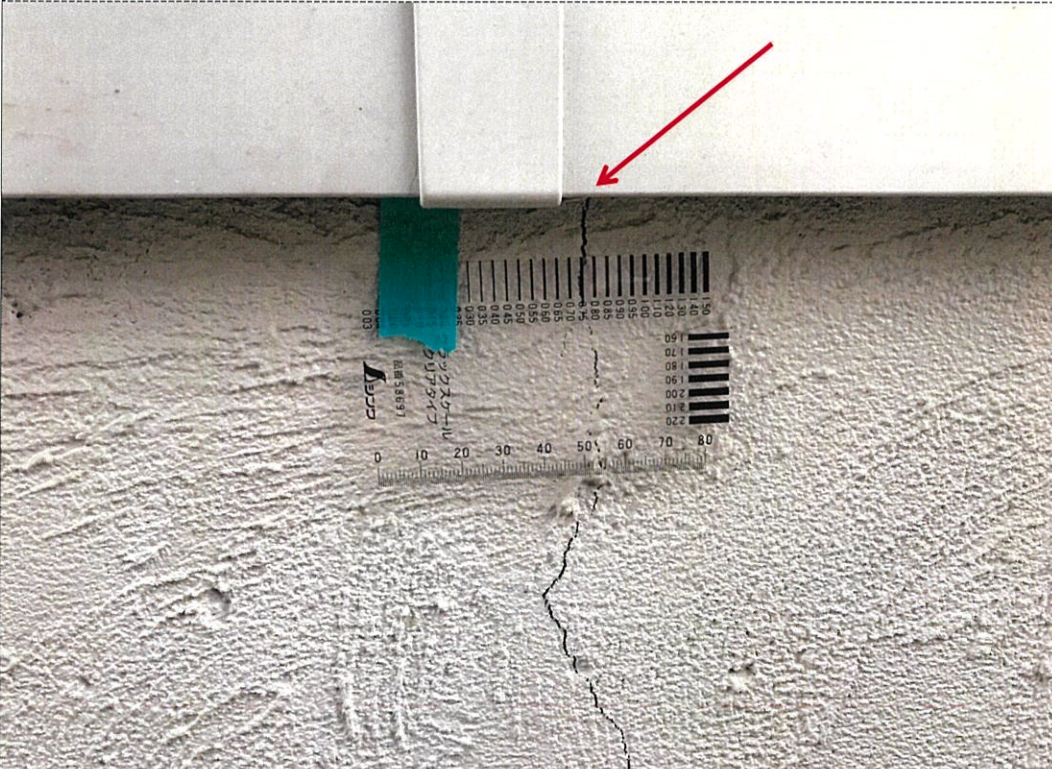
1 枚目 (外部)、内部 (いずれかに○印)

指摘箇所(具体的に記載してください): 基礎立上部のモルタルのひび割れを確認した。(ア)~(オ)

- ア. 基礎立上り部のモルタル0.55mmのひび割れ
- イ. 基礎立上り部のモルタル0.75mmのひび割れ
- ウ. 基礎立上り部のモルタル0.5mmのひび割れ
- エ. 基礎立上り部のモルタル0.7mmのひび割れ
- オ. 基礎立上り部のモルタル0.6mmのひび割れ
- カ. シャワー水栓の取納部からの水漏れ

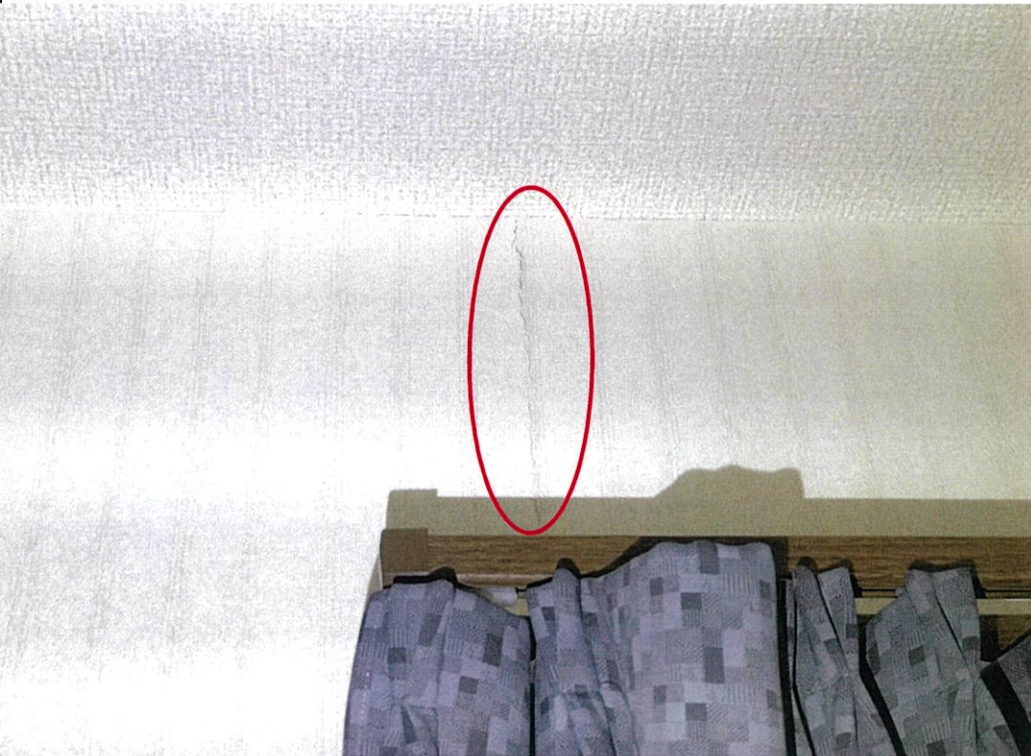
2 枚目 外部、(内部) (いずれかに○印)

指摘箇所(具体的に記載してください): 2階内壁に0.5mm未満のひび割れを4箇所確認した。(キ)~(コ)

キ~コ.内壁に0.5mm未満のひび割れ

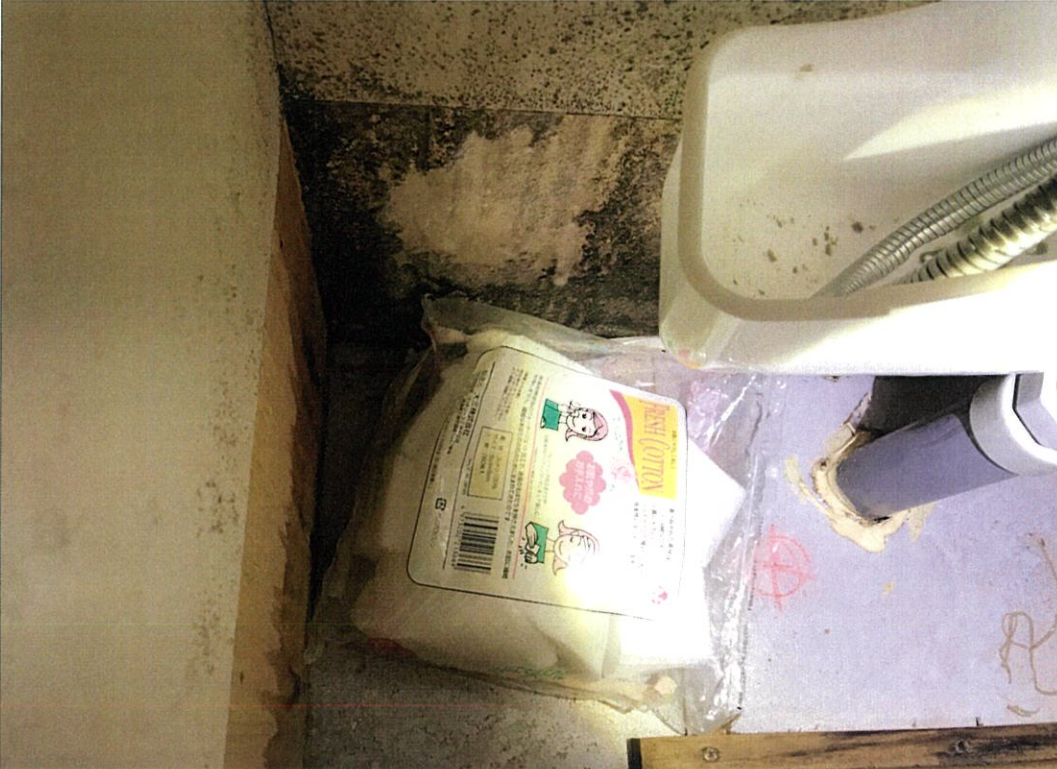
3 枚目 外部、(内部 (いずれかに○印))

(2) 【設備配管】 給水管、給湯管からの漏水	<input checked="" type="checkbox"/> ア 無し <input type="checkbox"/> イ 有り（下表に記入）	a. 漏水が確認された場所 (1階洗面所水栓金具)
【22】設備配管【排水管】		
調査項目	確認内容

指摘箇所(具体的に記載してください): 1階洗面所シャワー水栓の収納部からの水漏れを確認した。(カ)

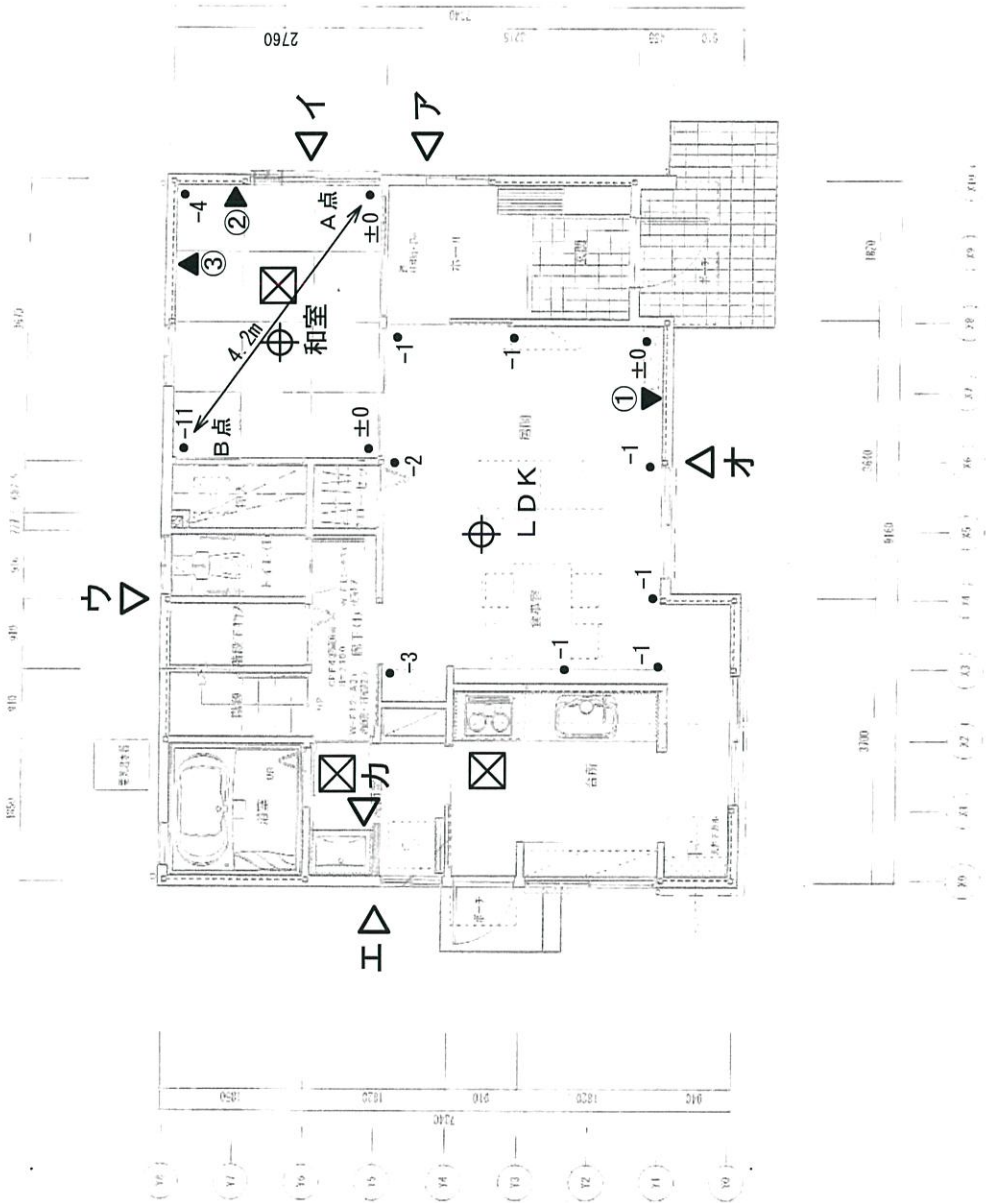
1階平面図

A点⇔B点 測定距離：4200mm 高低差：11mm
 11/4200=2.7/1000・・・OK

- ① 0.0/1000・・・OK
- ② 0.0/1000・・・OK
- ③ 1.5/1000・・・OK

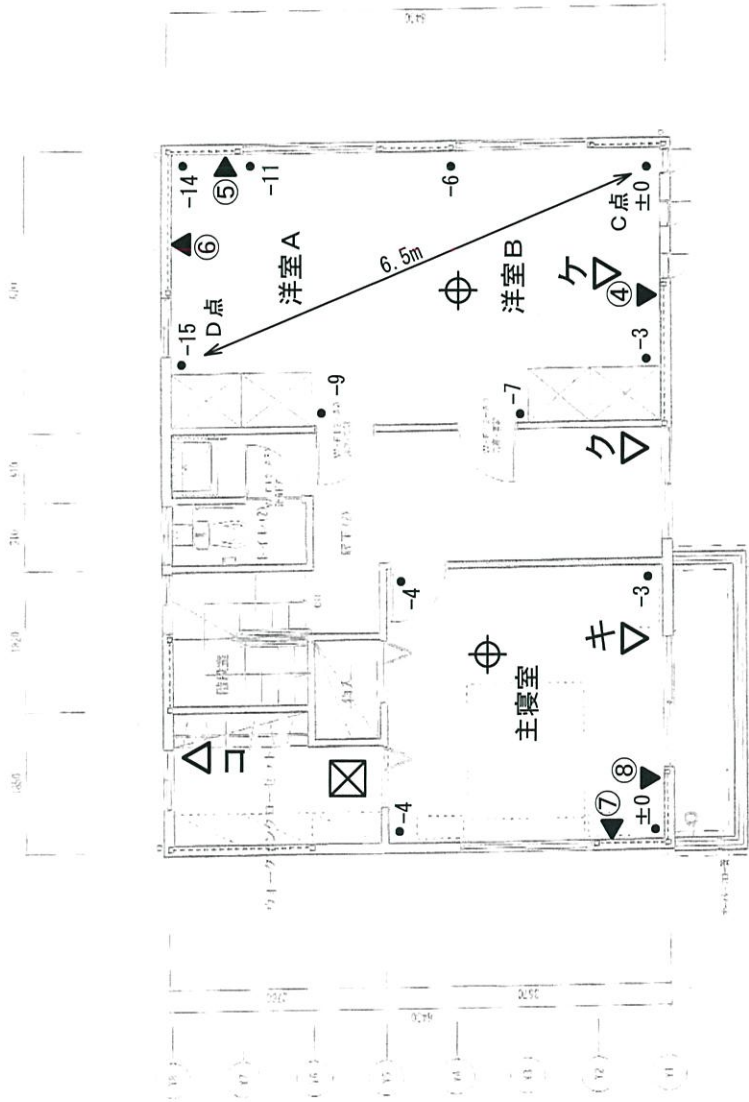
2階平面図

・洋室A B 床傾斜率
 C点⇔D点 測定距離：6500mm 高低差：15mm
 15/6500=2.4/1000・・・OK

- ④ 0.5/1000・・・OK
- ⑤ 0.5/1000・・・OK
- ⑥ 0.0/1000・・・OK
- ⑦ 2.0/1000・・・OK
- ⑧ 1.0/1000・・・OK
