インスペクション結果報告書

所在地 熊本県合志市御代志1656-85

既存住宅状況調査 調査報告書

作成日	2019年10月27日
調査実施日	2019年10月26日	時刻	9 : 00 ~ 11 : 00	天候	晴
建物名称	熊本県合志市御代志既存戸建 様邸				
調査依頼主	会社名・担当者	大田宅建事務所 大田様			
調査立会者	会社名・担当者	大田宅建事務所 大田様

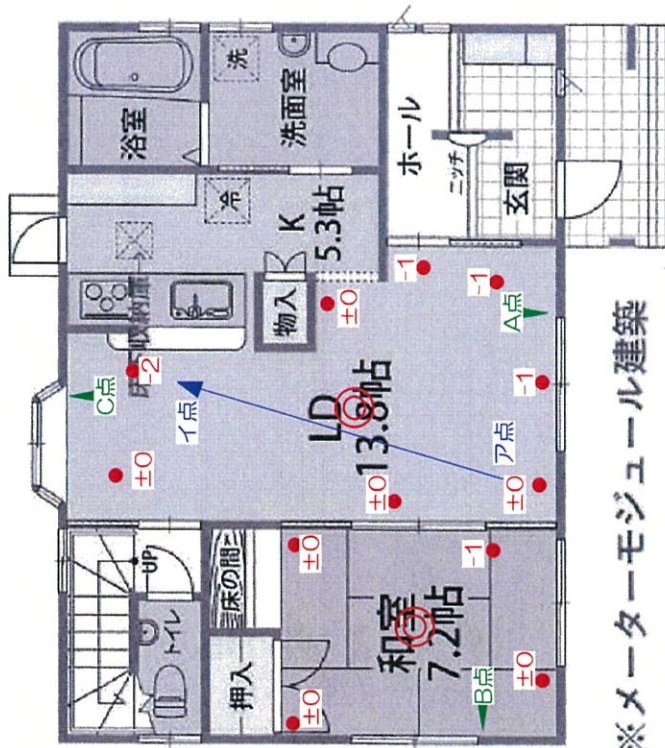
1階平面 床水平壁垂直測定図 NO SCALE

壁垂直率
A点 1.0/1000 < 6/1000 OK
B点 タンス等があり計測不可
C点 机等があり計測不可

床水平測定傾斜率
測定点 ア点～イ点
測定距離 5500mm
高低距離 2mm
2/5500=0.36/1000 < 6/1000 OK

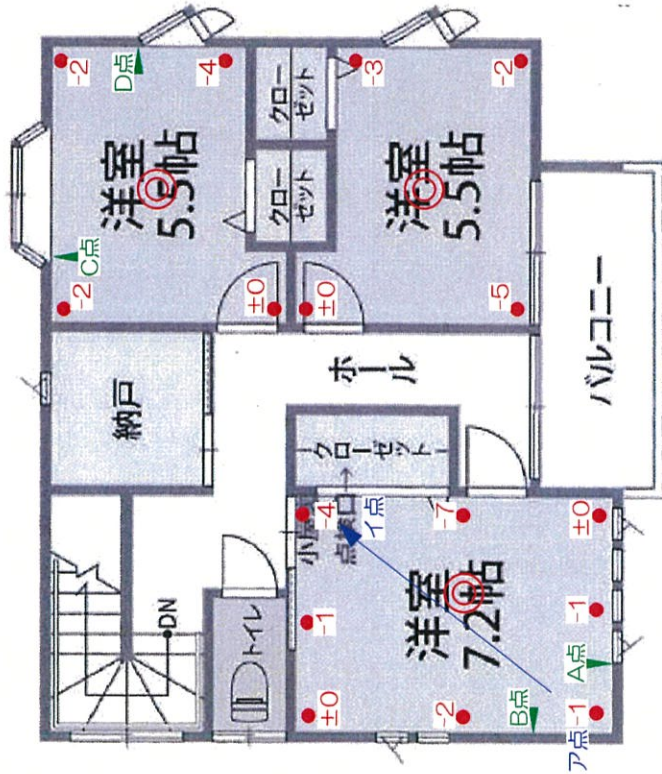
2階平面 床水平壁垂直測定図 NO SCALE

壁垂直率
A点 1.0/1000 < 6/1000 OK
B点 1.5/1000 < 6/1000 OK
C点 1.5/1000 < 6/1000 OK
D点 1.0/1000 < 6/1000 OK

床水平測定傾斜率
測定点 ア点～イ点
測定距離 4600mm
高低距離 3mm
3/4600=0.65/1000 < 6/1000 OK

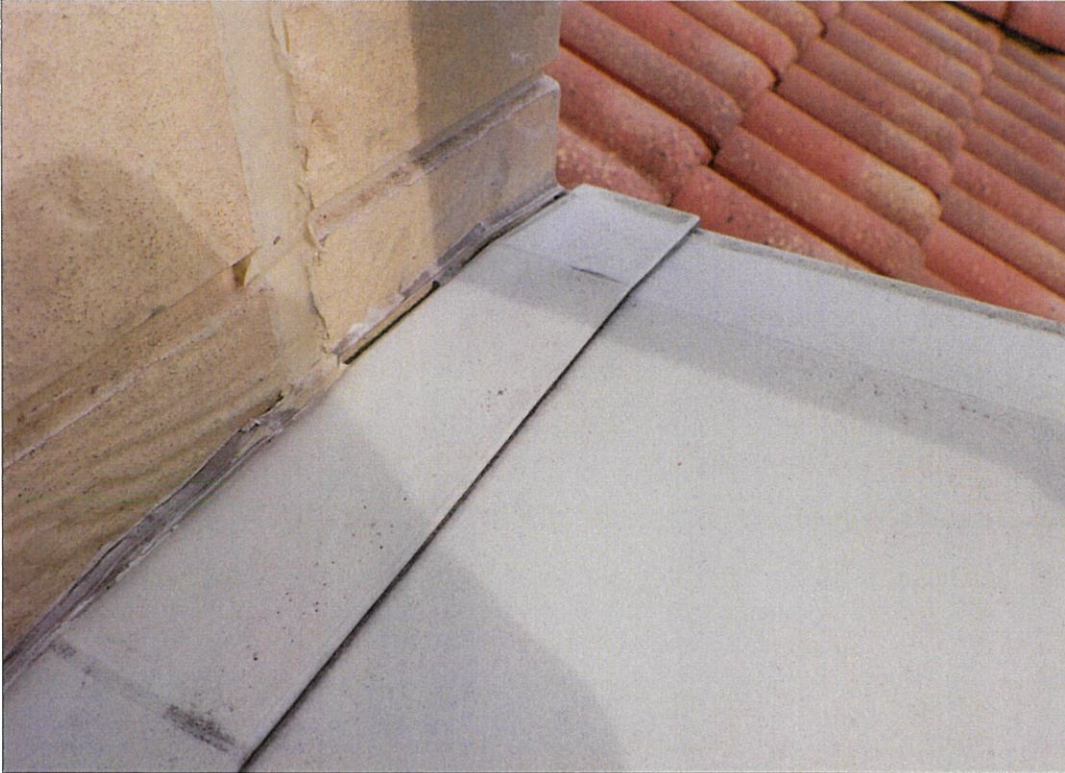
1 枚目 外部 内部 (いずれかに○印)

(1) 防水層の著しいひび割れ、劣化若しくは欠損又は水切り金物等の不具合	<input type="checkbox"/> ア 無し ■ イ 有り（下表に記入）	a. 防水層の著しいひび割れ、劣化若しくは欠損又は水切り金物等の不具合が確認された場所 ■ 東面 <input type="checkbox"/> 西面 <input type="checkbox"/> 南面 <input type="checkbox"/> 北面
内部		【17】内壁（雨水）
調査項目		確認内容

指摘箇所(具体的に記載してください): バルコニー手摺壁と壁の取合部防水シール切れ

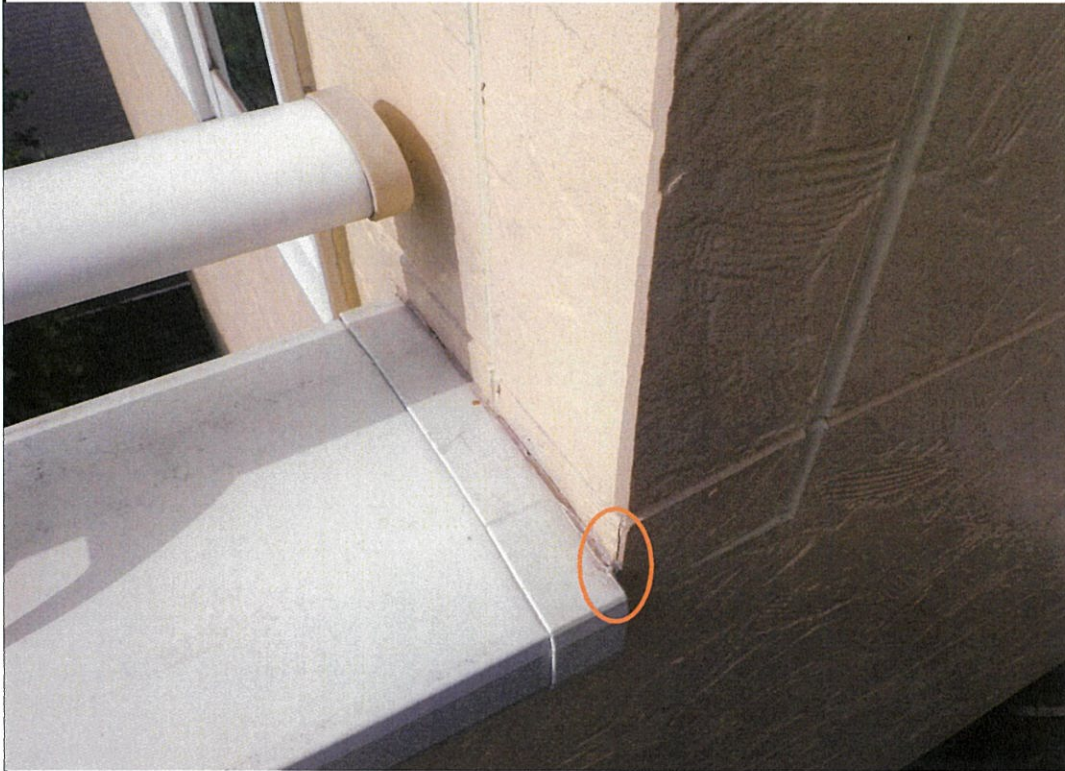
2 枚目 外部 内部 (いずれかに○印)

不具合箇所(具体的に記載してください): バルコニー手摺壁と壁の取合部の外装板亀裂

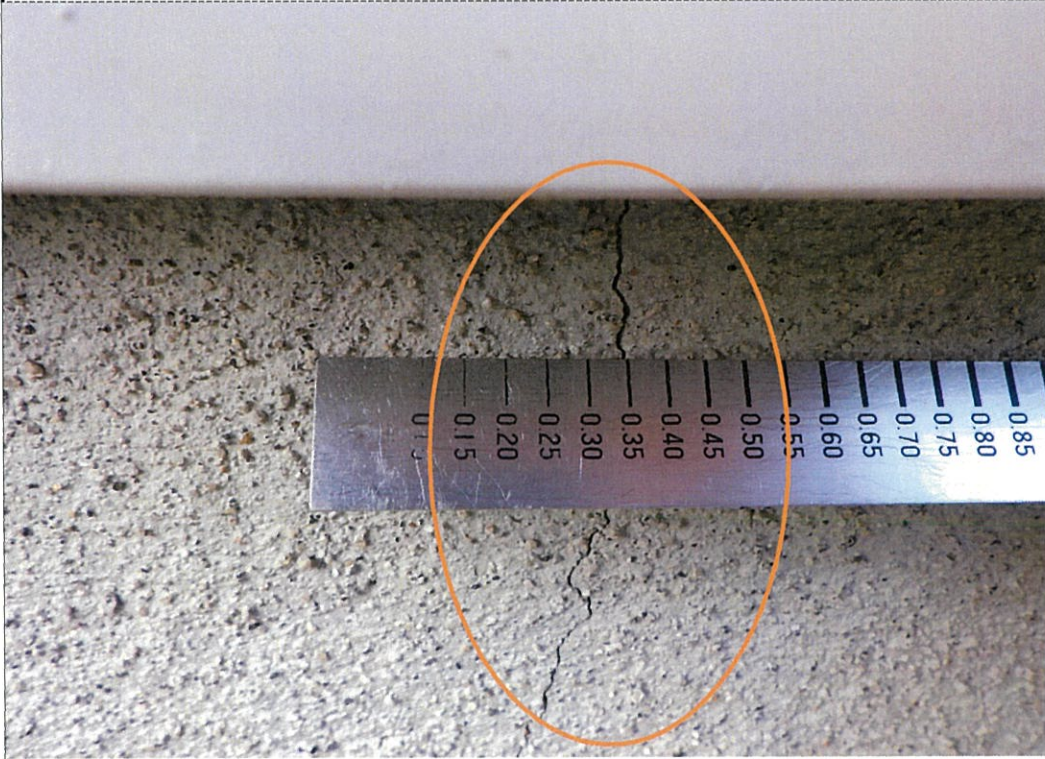
3 枚目 外部、内部 (いずれかに○印)

不具合箇所(具体的に記載してください): 化粧モルタルクラック 幅0.35mm 長さ200mm

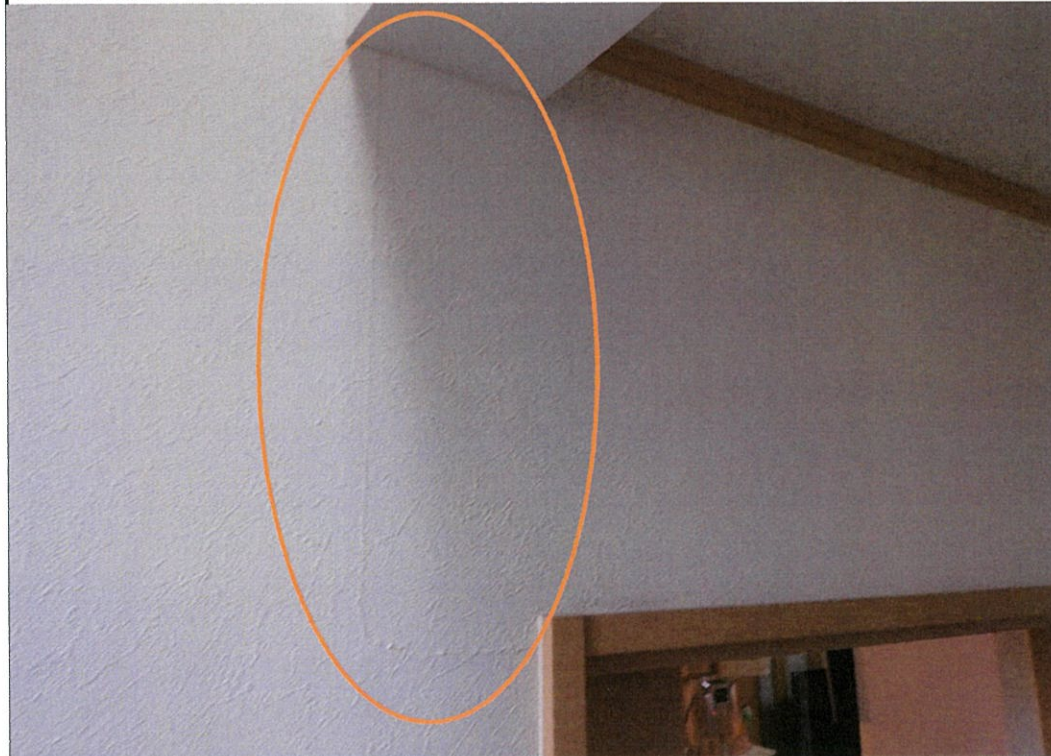
4 枚目 外部、内部 (いずれかに○印)

不具合箇所(具体的に記載してください): クロス亀裂 長さ300mm
