# インスペクション結果報告書

所在地 熊本県菊池郡大津町陣内1520-12

## 既存住宅状況調査 調査報告書

調査実施日	2018年4月13日	時刻	14 : 00 ~ 16 : 00	作成日	2018年4月16日
建物名称	熊本県菊池郡既存戸建	天候	晴	様邸	
調査依頼主	会社名・担当者	大田宅建事務所			
調査立会者	会社名・担当者	大田

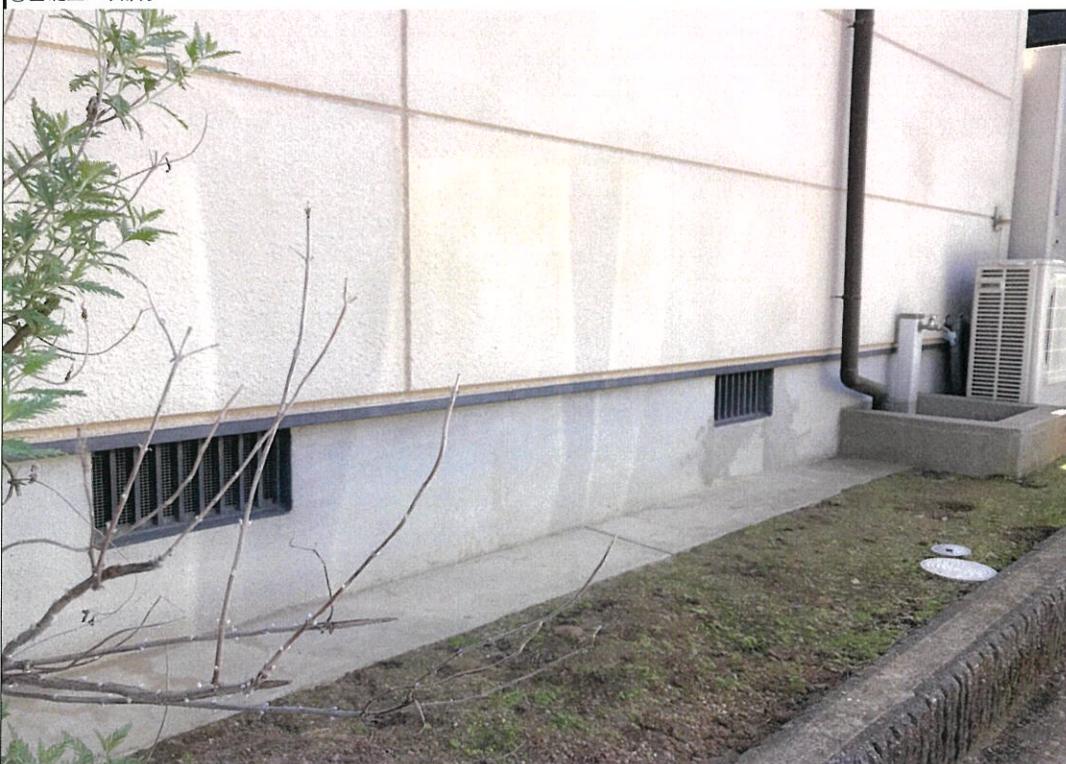
## 2 枚目 基礎立上り

(5) 鉄筋の露出	<input checked="" type="checkbox"/> ア 無し <input type="checkbox"/> イ 有り（下表に記入）	a. 鉄筋の露出が確認された場所 <input type="checkbox"/> 東面 <input type="checkbox"/> 西面 <input type="checkbox"/> 南面 <input type="checkbox"/> 北面
備考	(1)について、床下換気口のコーナー部分のモルタルのひび割れが東西各1箇所あり。

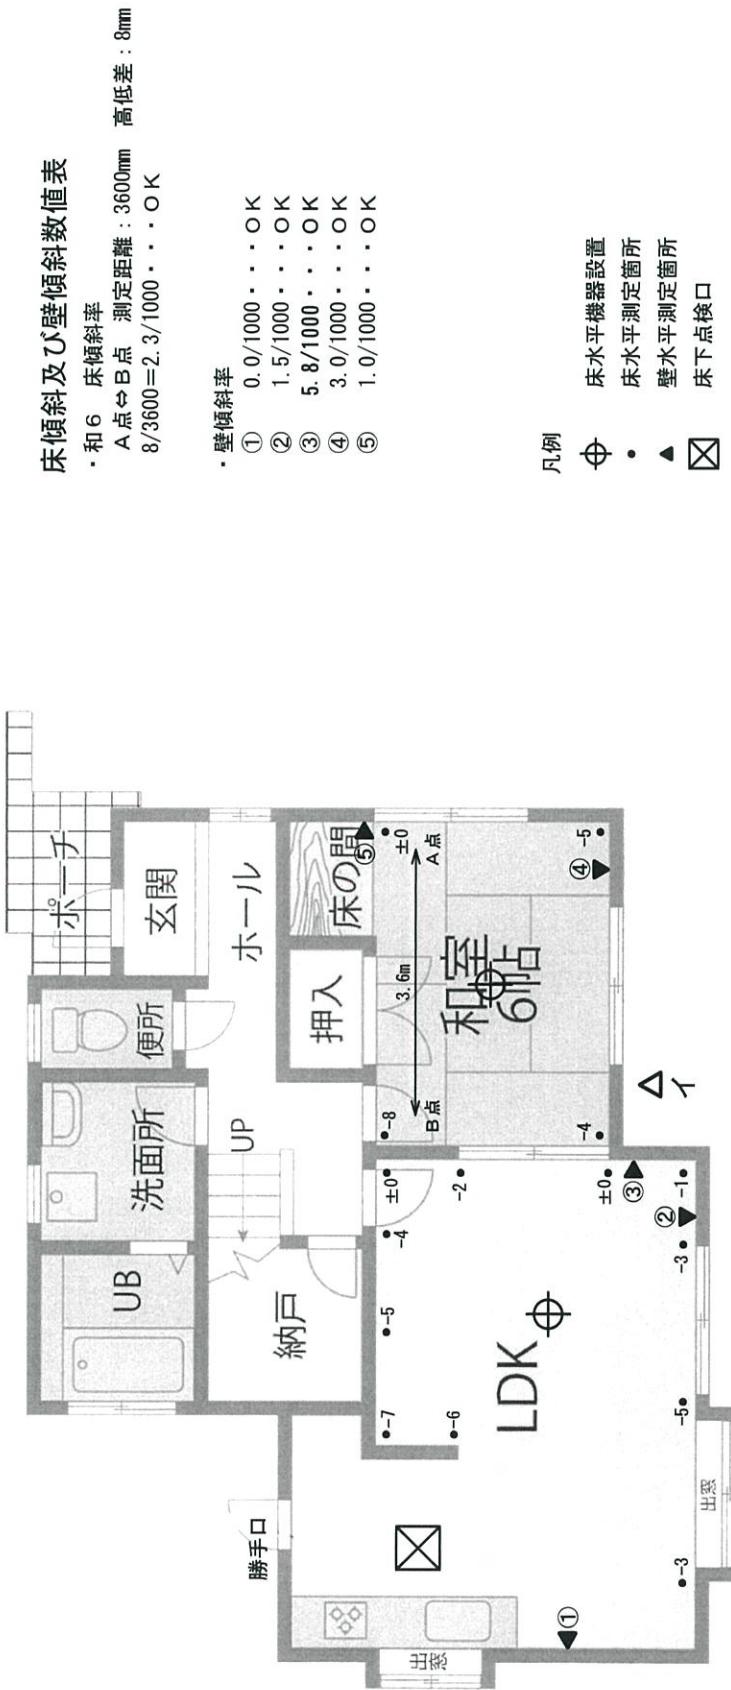
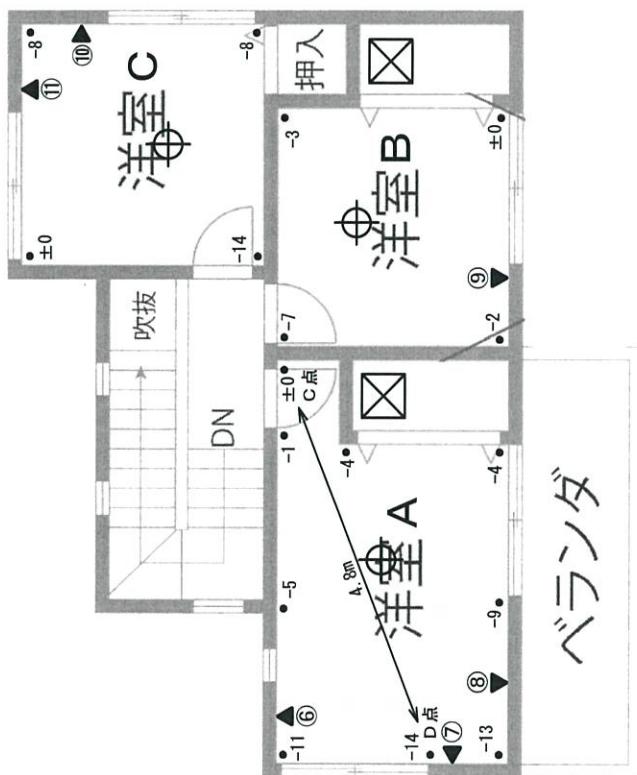
床傾斜及び壁傾斜数値表

洋 A 床傾斜率  
C点⇒D点 測定距離 : 4800mm  
 $14/4800 = 3.0/1000 \dots \text{OK}$

壁傾斜率  
 ⑥ 2.5/1000 \dots \text{OK}  
 ⑦ 1.0/1000 \dots \text{OK}  
 ⑧ 5.0/1000 \dots \text{OK}  
 ⑨ 2.5/1000 \dots \text{OK}  
 ⑩ 5.0/1000 \dots \text{OK}  
 ⑪ 2.5/1000 \dots \text{OK}
